RAPPORT D'ENQUÊTE DE PIPELINE
P02H0052

RUPTURE D'UN PIPELINE DE PRODUITS RAFFINÉS

**À LA CANALISATION PRINCIPALE
DE 273,1 MILLIMÈTRES DE DIAMÈTRE
EXPLOITÉE PAR PIPELINES TRANS-NORD INC.
AU POTEAU KILOMÉTRIQUE 63,57
PRÈS DE SAINT-CLET (QUÉBEC)
LE 7 DÉCEMBRE 2002**

Rapport numéro P02H0052

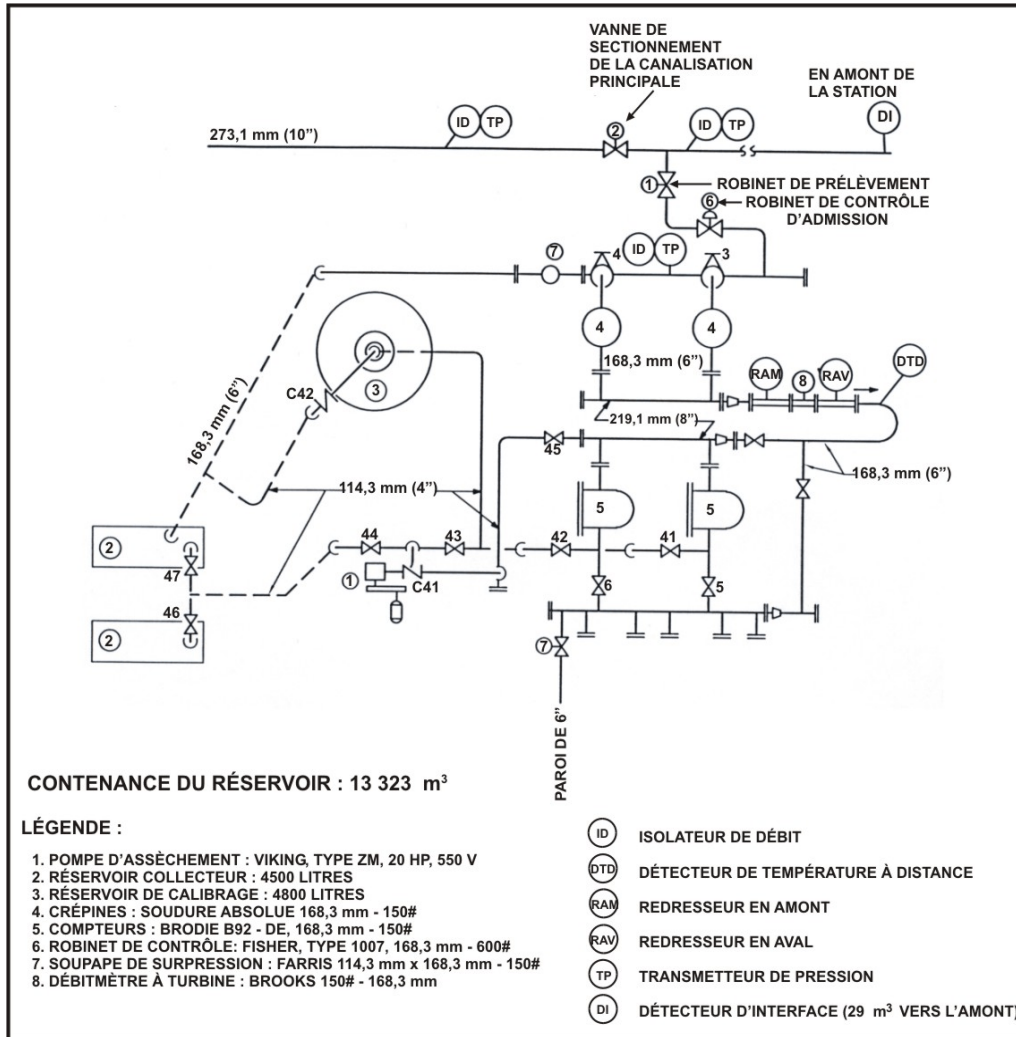
Annexe B – Représentation schématique de la station de comptage de Cornwall

1. Le fonctionnement non commandé du robinet de prélèvement automatique de la station de Cornwall a entraîné une fermeture non planifiée de la station à un moment où la mise sous pression de la canalisation augmentait du fait des opérations à la station de Como ainsi qu'une surpression de l'ordre de 11 032 à 15 169 kPa (pression manométrique de 1600 à 2200 lb/po²), ce qui a causé la rupture de la canalisation.

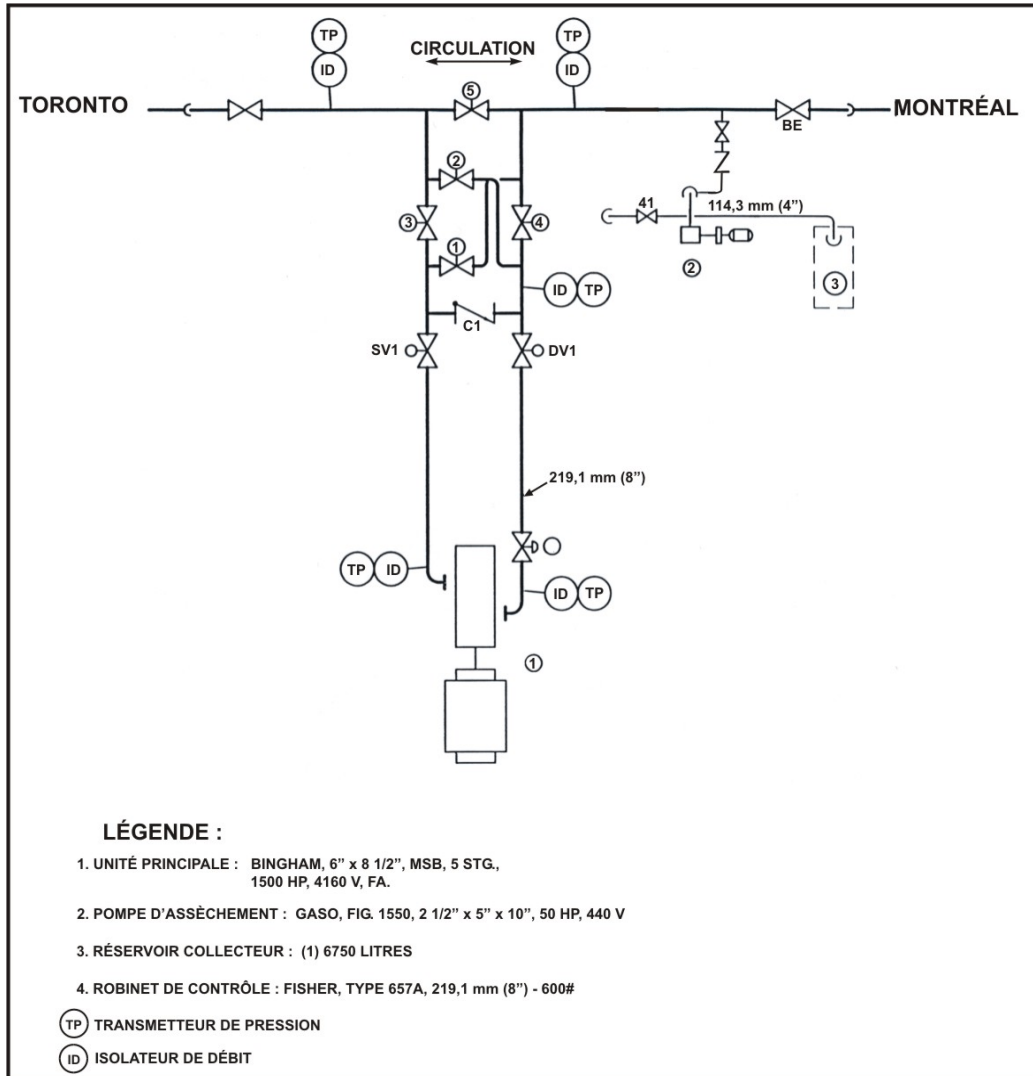
Annexe C – Représentation schématique de la station de pompage de Lancaster

2. En raison de l'absence de clapet antiretour à la station de Lancaster et de l'absence de dispositifs de contrôle du débit et de protection contre la surpression dans la canalisation principale, la forte fluctuation de pression s'est répercutée vers l'amont au-delà de la station de Lancaster, soumettant la canalisation principale à de fortes contraintes qui ont entraîné la rupture de la conduite.
